Information für den Versicherer

Nach Unwettern gemeldete Hagelschäden stehen nicht immer unmittelbar im Zusammenhang mit den witterungsbedingten Niederschlägen. Dies sollen die beiden unten aufgeführten Beispiele erläutern.

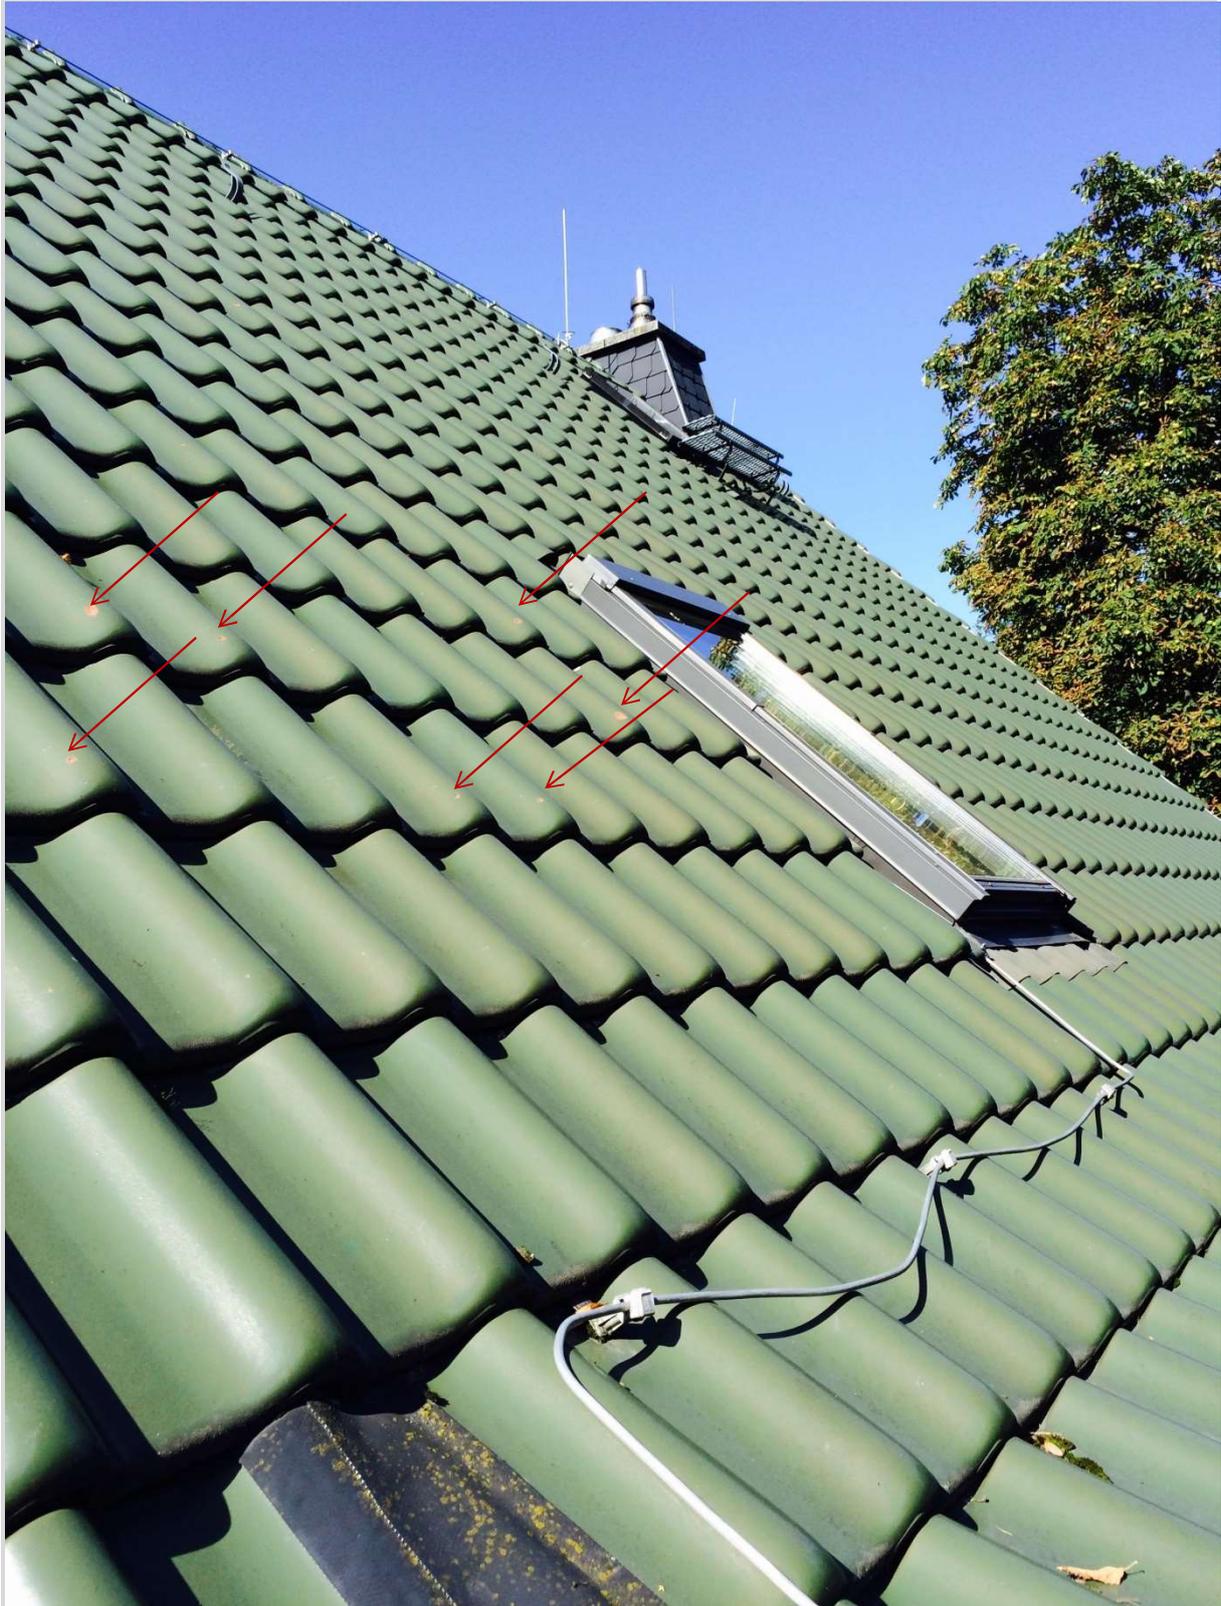
Auf einer Dachfläche mit glasierten Dachziegeln sind großflächig kleine kraterförmige Abplatzungen zu erkennen. Die Abplatzungen werden vom Gebäudeeigentümer als Hagelschaden gemeldet (Abb. 1). Bei dem Besichtigungstermin wird festgestellt, dass es sich um Kalk- oder Pyrit-Einschlüsse handelt. Diese führen durch feuchtigkeitsbedingte Volumenvergrößerung zu kraterförmigen Abplatzungen. Besonders an den Ortgangziegeln ist zu erkennen, dass die Beschädigung nicht durch Hagel entstanden sein kann (Abb. 4). Es liegt kein Hagelschaden sondern ein Materialmangel vor.

Abbildung 1: Kraterförmige Abplatzungen an verschiedenen Stellen der Dachziegel

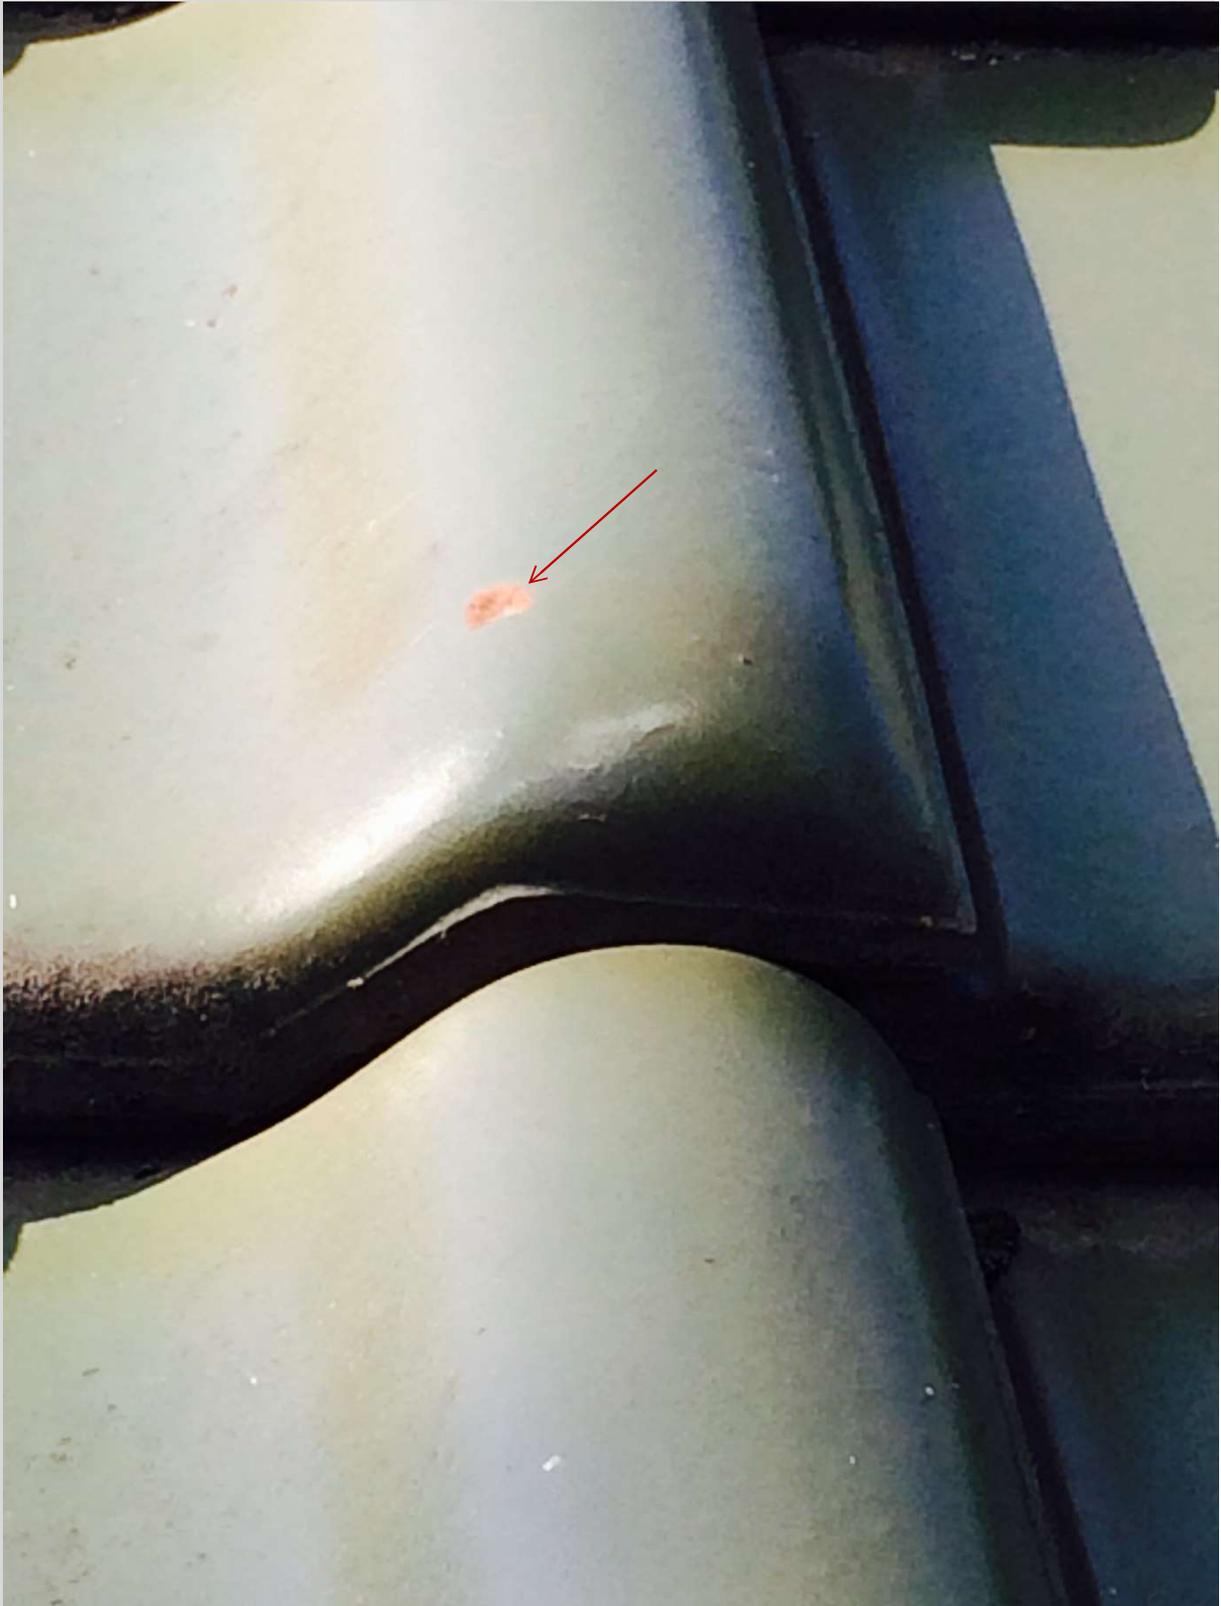
Abbildung 2: Kraterförmige Abplatzungen an verschiedenen Stellen der Dachziegel

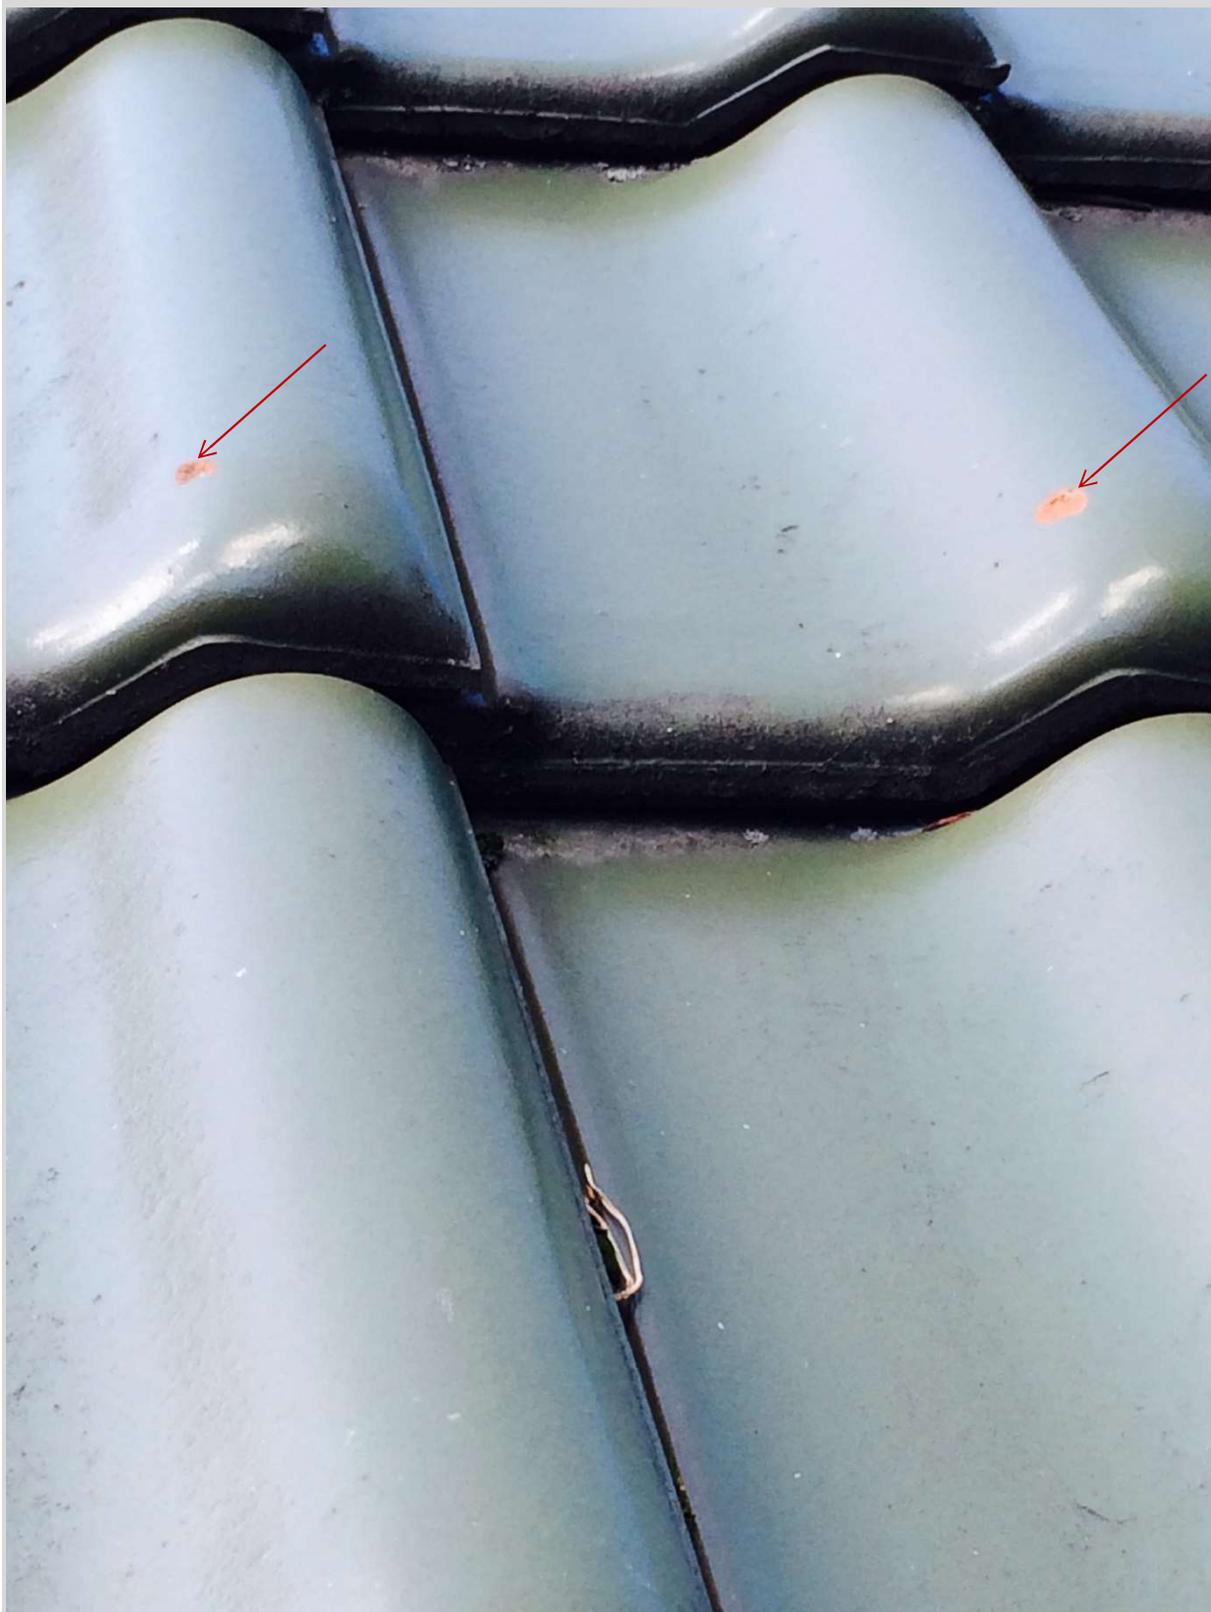
Abbildung 3: Kraterförmige Abplatzungen an verschiedenen Stellen der Dachziegel

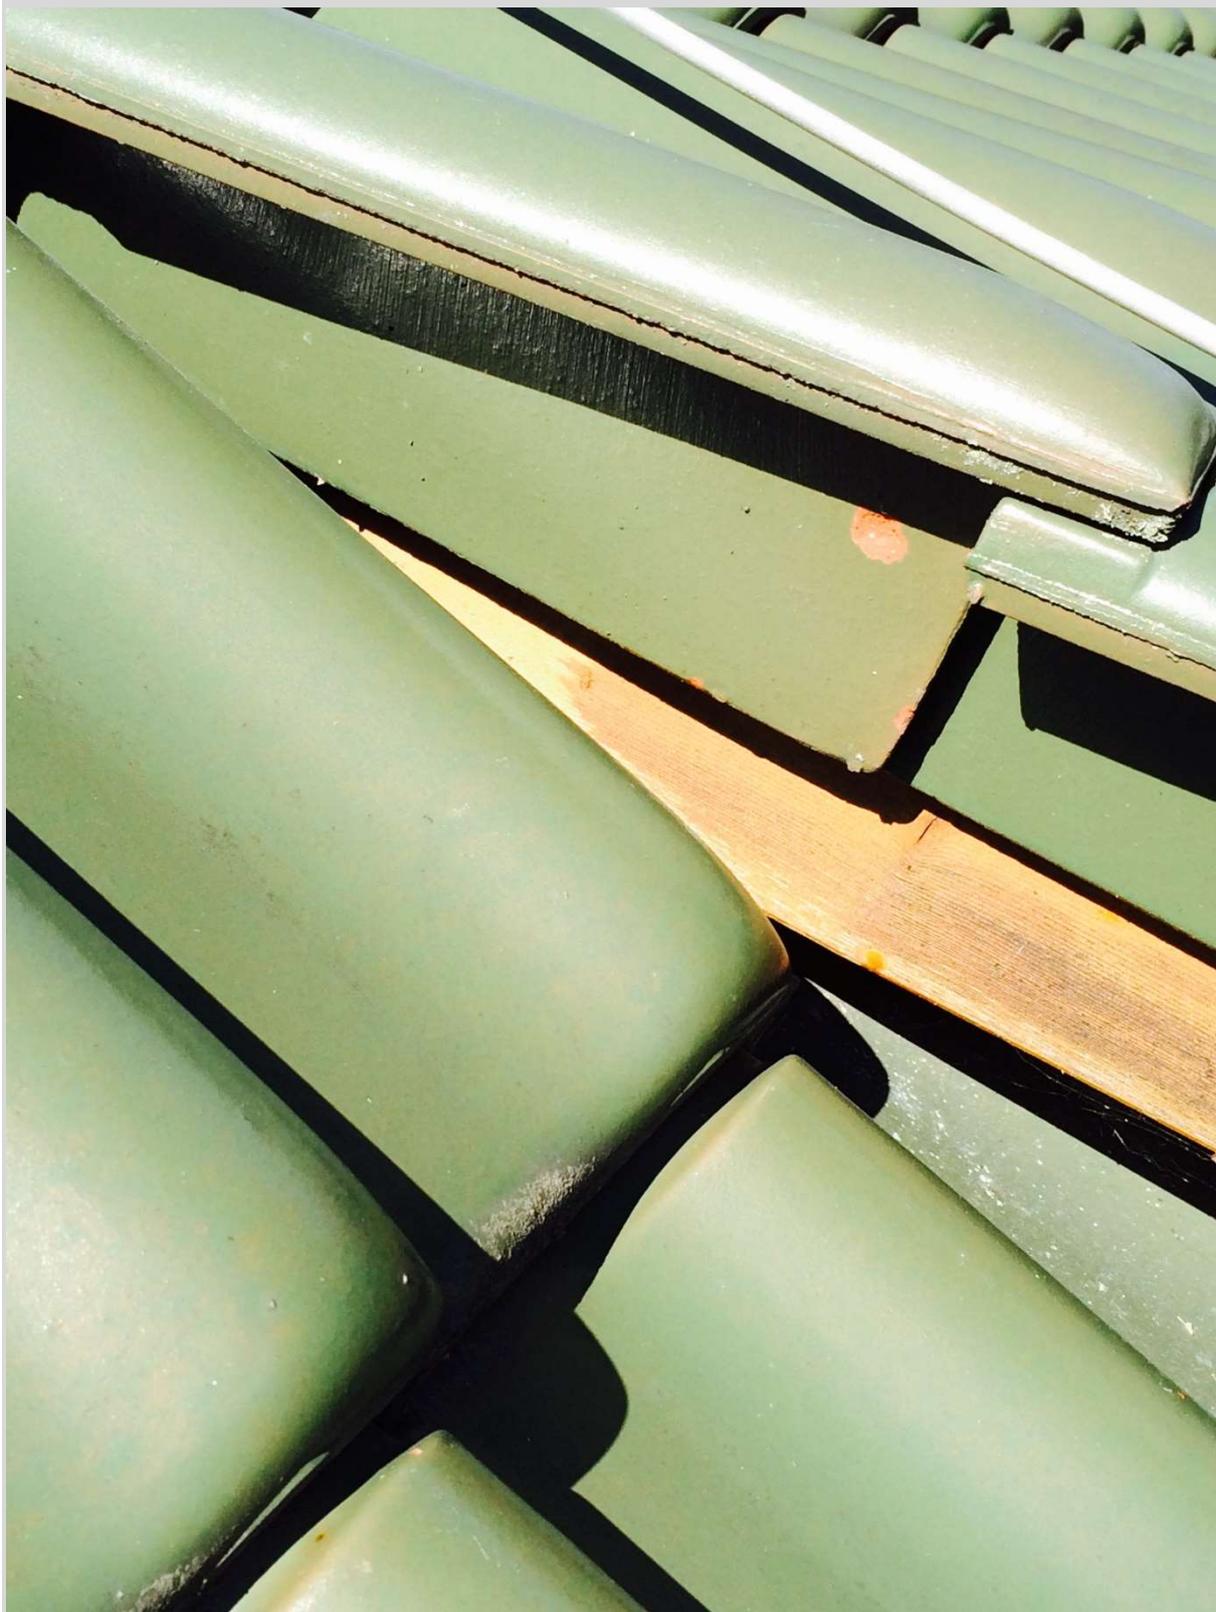
Abbildung 4: Kraterförmige Abplatzungen an einem Ortgangziegel

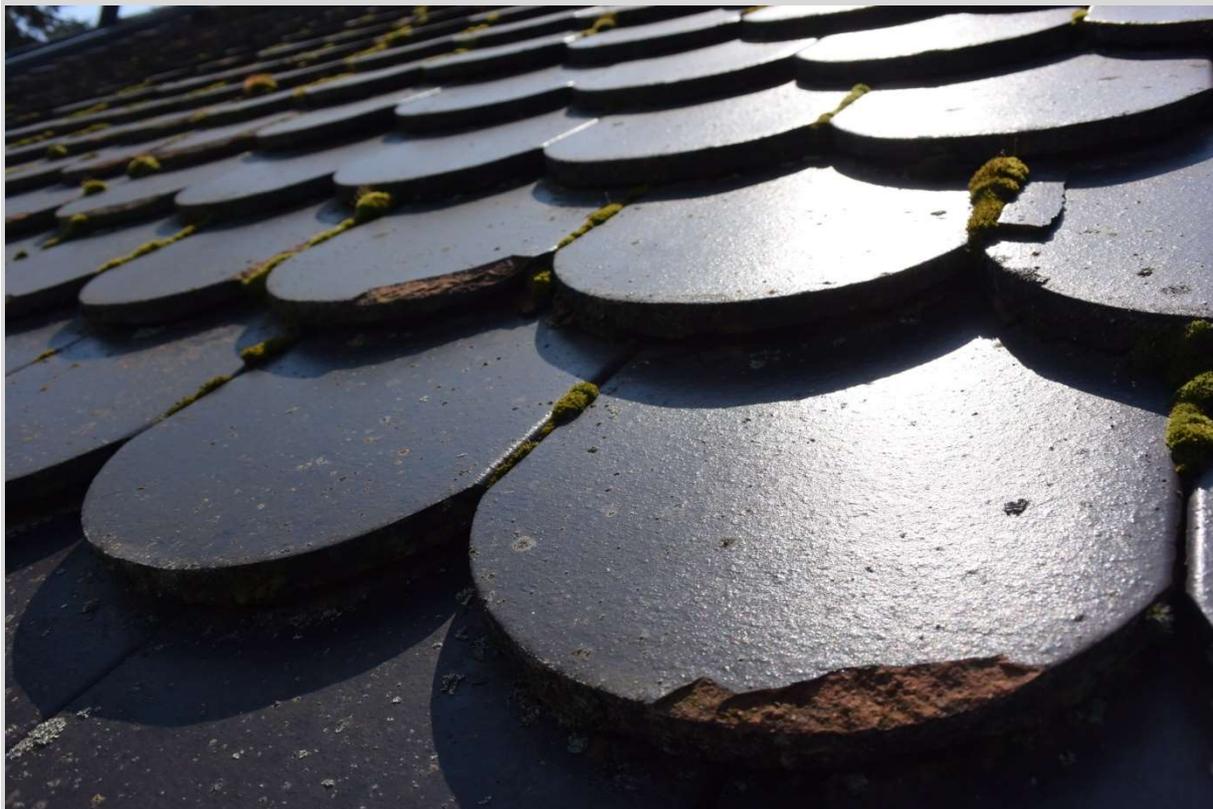
Auf einer Dachfläche mit engobierten (beschichteten) Biberschwanz-Dachziegeln sind Absprengungen an den seitlichen und unteren Bereichen der Ziegel zu erkennen. Das Schadenbild wird vom Gebäudeeigentümer als Hagelschaden gemeldet (Abb. 5). Bei dem Besichtigungstermin wird festgestellt, dass es sich um Frostabplatzungen handelt. Engobierte Dachziegel nehmen Feuchtigkeit durch Regen und Schnee auf und geben diese sehr langsam ab. Da die Dächer vor mehreren Jahrzehnten nicht ausgebaut und nicht beheizt waren, konnten die Ziegel gut lüften und besser abtrocknen, daher tritt das Schadenbild besonders bei sanierten Gebäuden auf. Die Feuchtigkeit sammelt sich der Schwerkraft entsprechend an den Spitzen/Enden der Ziegel. Hier werden Teile durch Frosteinwirkung abgesprengt. Dass die Beschädigung einen nicht aktuellen Hagelschaden betrifft, ist vor allem an Flechtenwachstum an Bruchstellen zu erkennen (Abb. 7). Es liegt kein Hagelschaden sondern eine Materialermüdung vor.

Abbildung 5: Abspregung an engobierten Biberschwanz-Ziegelkanten

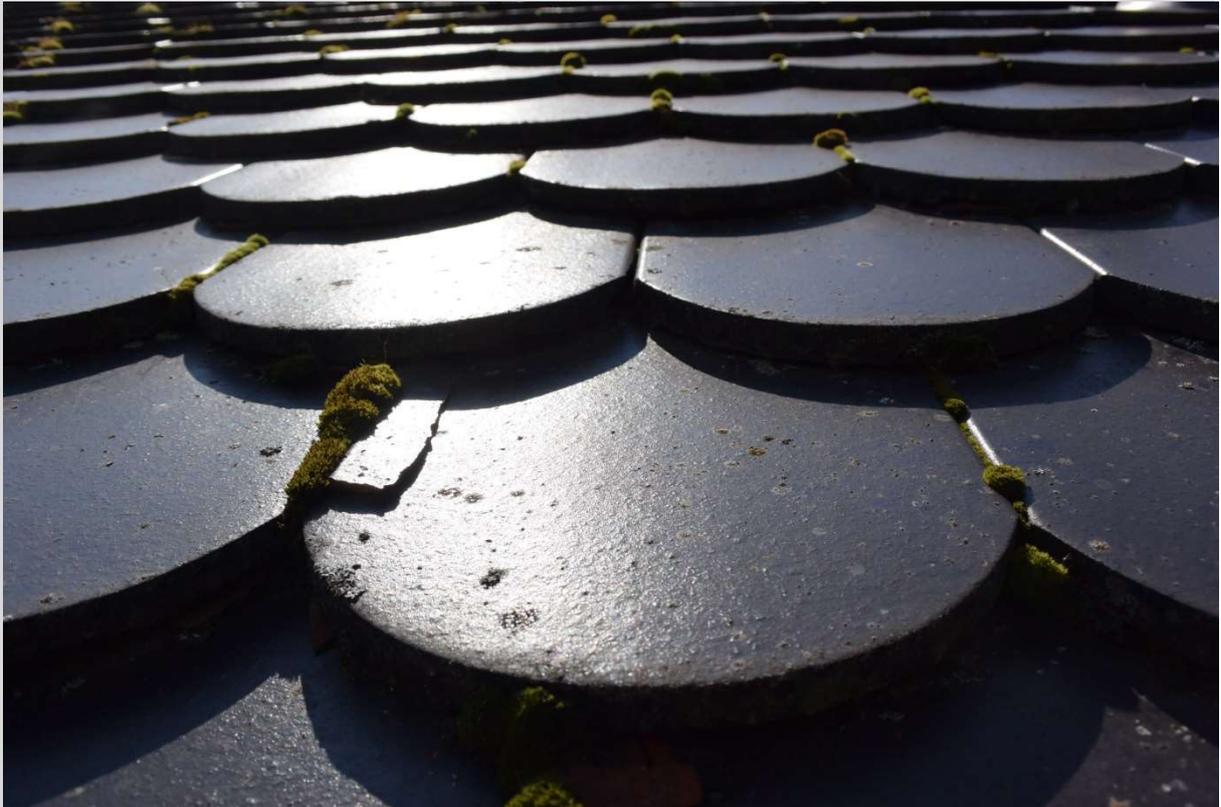
Abbildung 6: Abspregung an engobierten Biberschwanz-Ziegelkanten

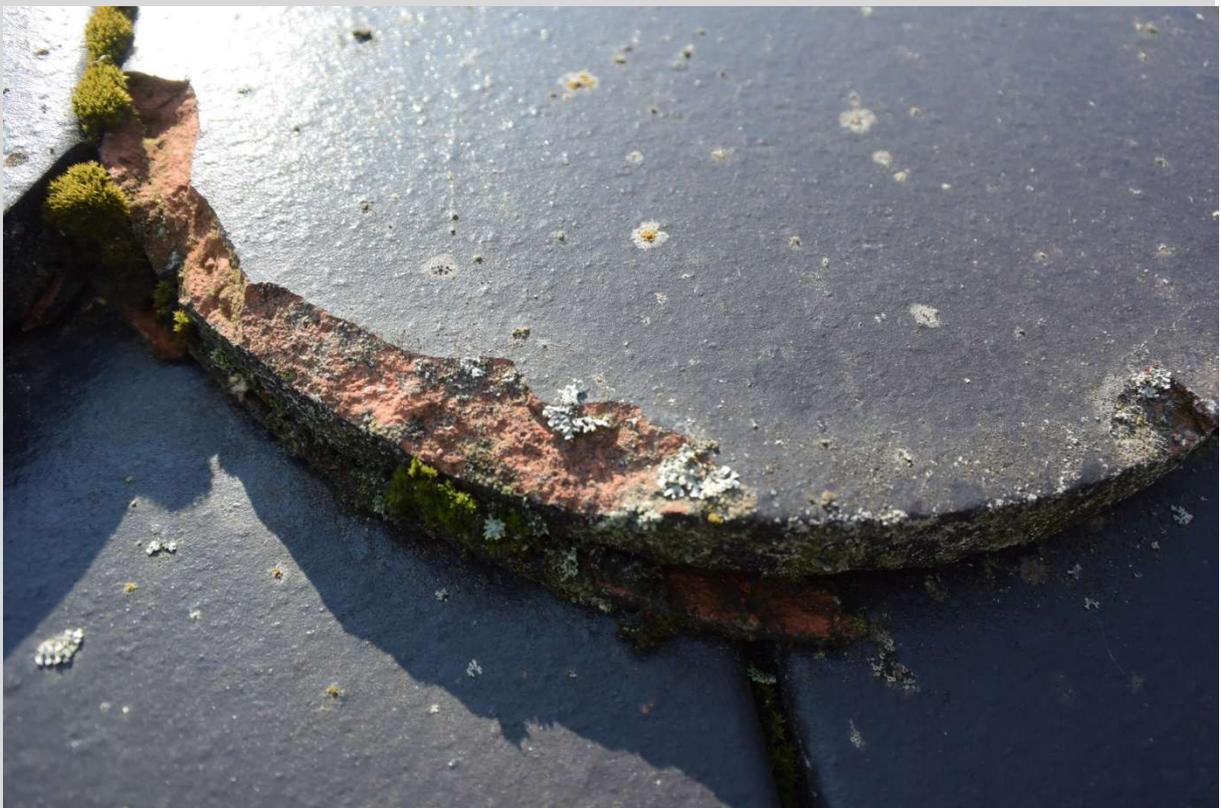
Abbildung 7: Abspregung an engobierten Biberschwanz-Ziegelkanten, Flechtenwachstum

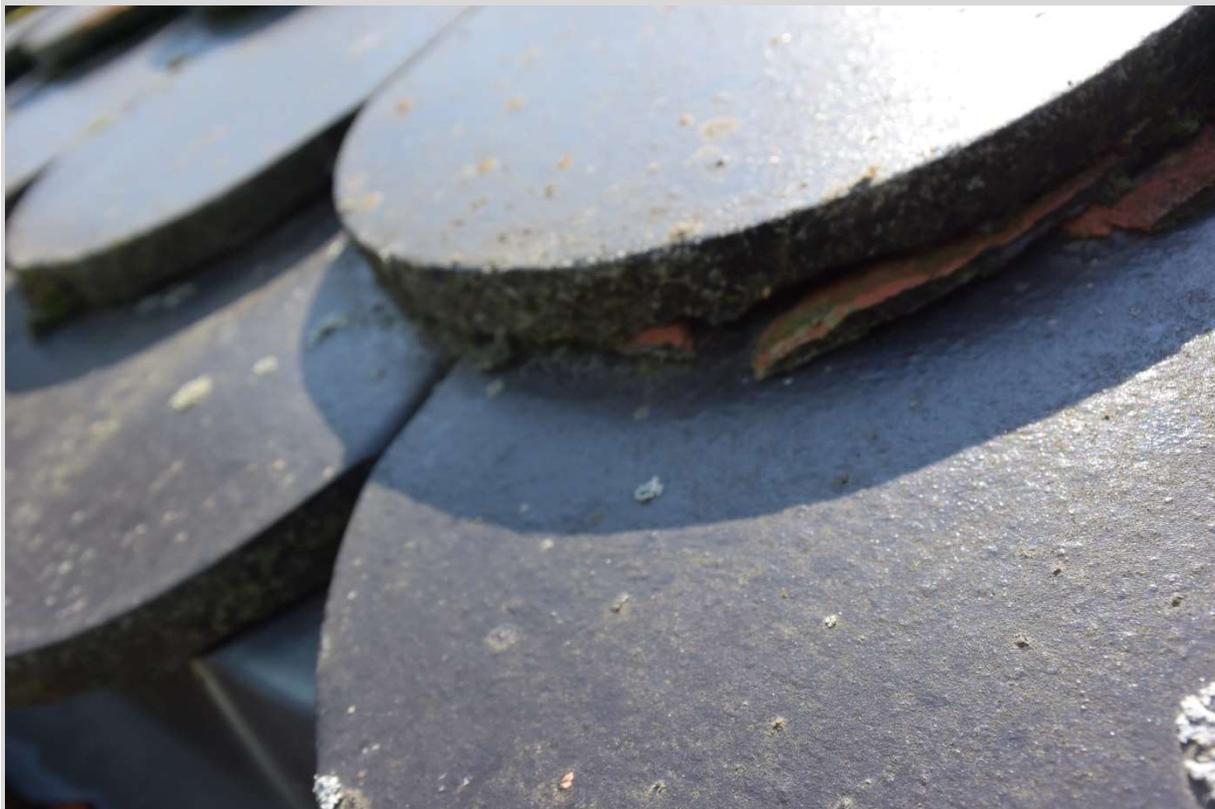
Abbildung 8: Abspregung unterseitig an engobierten Biberschwanz-Ziegelkanten
