## Frostbedingte Leitungswasserschäden

### Ausgangssituation

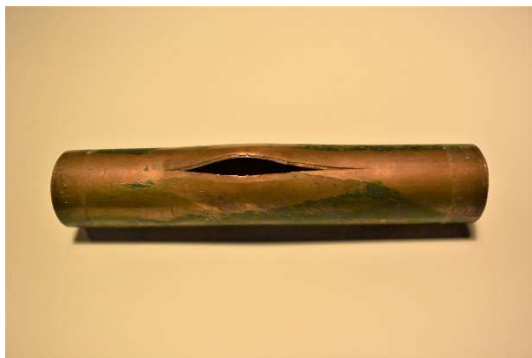
**Abb. 1: Rohrbruch — Kupferrohr geplatzt**

Auf der Abb. 1 ist ein typischer Rohrbruch durch Frosteinwirkung zu erkennen. Die gebrochene Stelle des Kupferrohrs ist bauchig und in Längsrichtung gerissen.

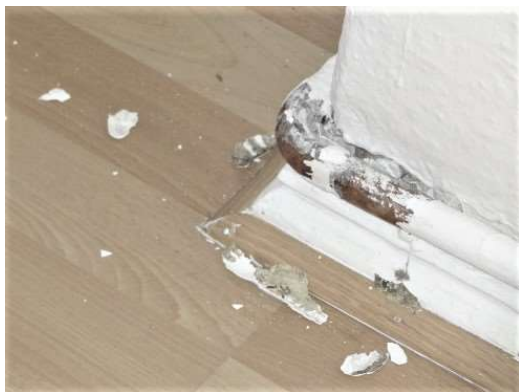
**Abb. 2: Undichtigkeit – Verbindungen Kupferrohr**

Bei Frosteinwirkung innerhalb einer wassergeführten Leitung kann es zu einer Undichtigkeit an Rohrverbindungen kommen. In der Abb. 2 wurden die gelöteten Verbindungen einer Kupferrohrleitung auseinandergedrückt.

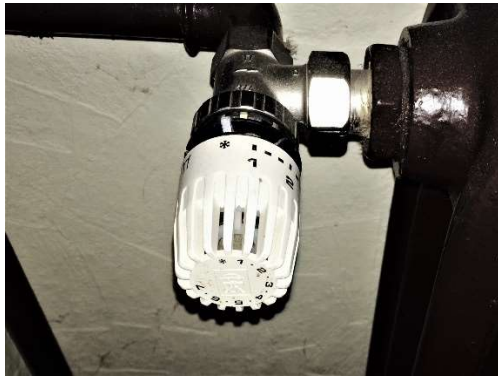
**Abb. 3: Thermostat mit Frostschutz-Einstellung**

Bei der Frostschutz-Einstellung soll sichergestellt werden, dass der Heizkörper warm wird, sobald das Thermostatventil unter 6 Grad sinkt. Heizleitungen, die z.B. durch eine nicht beheizte Abseite führen, können bereits eingefroren sein, bevor die Frostschutz-Einstellung reagiert.

Der Trinkwasserkreislauf ist ein anderer als der Heizungskreislauf und sollte zusätzlich vor Frost geschützt werden.

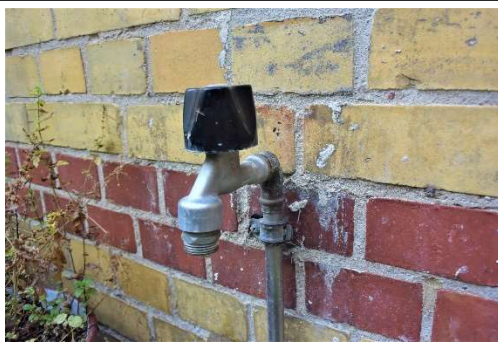
**Abb. 4: Außenwasserhahn**

Ein solcher Außenwasserhahn muss durch eine manuelle Entleerung vor dem ersten Frost winterfest gemacht werden.

Mittlerweile gibt es konstruktionsbedingte frostsichere Ventile, die sich selbstständig entleeren. Ist der Auslass z.B. durch einen Gartenschlauch versperrt, kann das Wasser sich nicht selbst entleeren und ein Frostschaden ist vorprogrammiert.

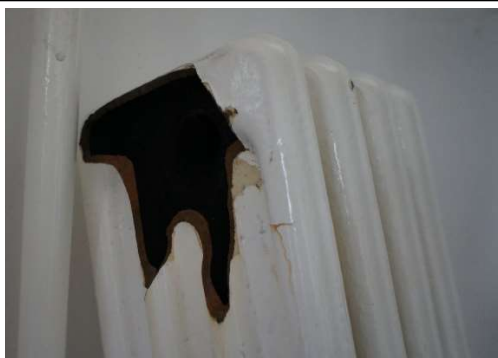
**Abb. 5: Gusseiserne Heizkörper**

In der Abb. 5 ist ein gusseiserner Heizkörper mit einem abgeplatzten Fehlstück zu erkennen. An dem Heizkörper waren keine äußerlichen Beschädigungen sichtbar. Schadenursächlich muss eine Volumenänderung des mit Wasser befüllten Heizkörpers und ein damit einhergehender Druckanstieg gewesen sein. Hierbei handelt es sich um einen Frostschaden.

(Ein solcher Schaden kann i.d.R. nicht durch Druckschwankungen in einer Heizungsanlage zustande kommen.)
