Putzabplatzungen an Balkonen (auskragenden Bauteilen)

Sanierungskontrolle Architekten + Sachverständige

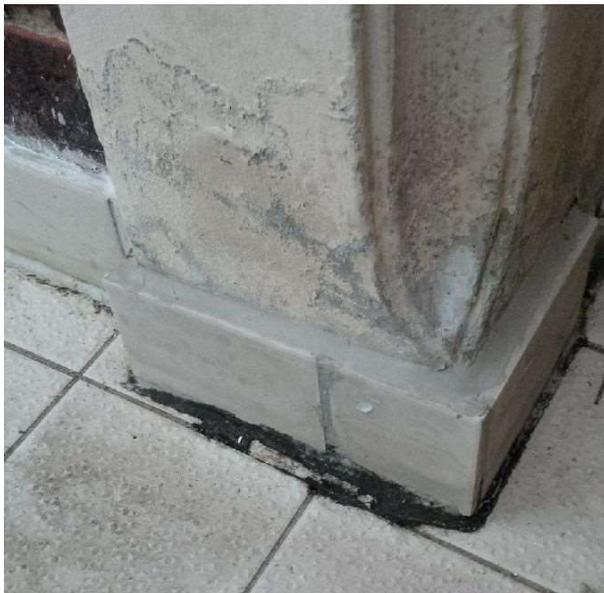
Ausblühungen an Balkonbauteilen sind ein Warnzeichen für folgenschwere Schäden. Durch Beschädigungen in der Nutzschiicht oder durch durchlässige Fugen gelangt Wasser unter die Nutzschiicht. Bei wärmeren Temperaturen steigt das Wasser an den aufgehenden Bauteilen an die Oberfläche und bildet dort Kalkrückstände. Bei gefrierenden Temperaturen wandelt sich das unter der Nutzschiicht verbliebene Wasser zu Eis und vergrößert dadurch sein Volumen. Die „Sprengkraft“ des Eises verursacht weitere Risse und Fugen, durch die wiederum mehr Wasser eindringt. Dieser Prozess setzt sich fort.

Undichte Balkonabdichtung, Ausblühungen

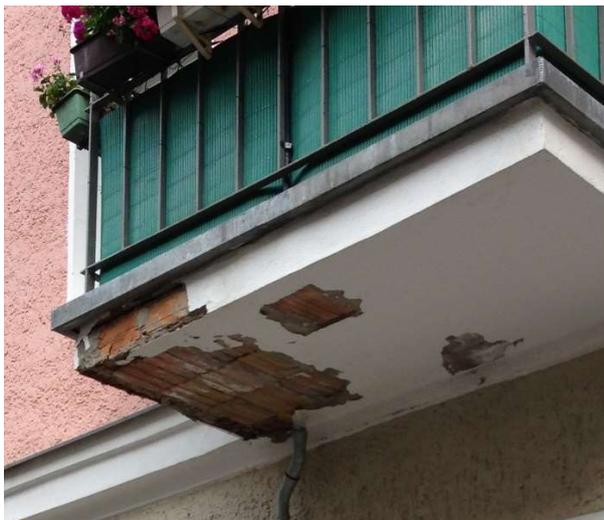
Ist der Oberflächenschutz der Balkone nicht mehr gegeben, dringt Wasser in das Bauteil ein und gelangt zur eingebauten Bewehrung. Durch das einsetzende Rosten der Bewehrungsstähle und die damit einhergehende Volumenvergrößerung innerhalb des Bauteils kommt es zu Abplatzungen der aufgetragenen Putzschiicht.

Die nun freiliegende Bewehrungen ist der vorherrschenden Witterung ausgesetzt und verfällt zunehmend.

Undichte Balkonabdichtung, Ausblühungen

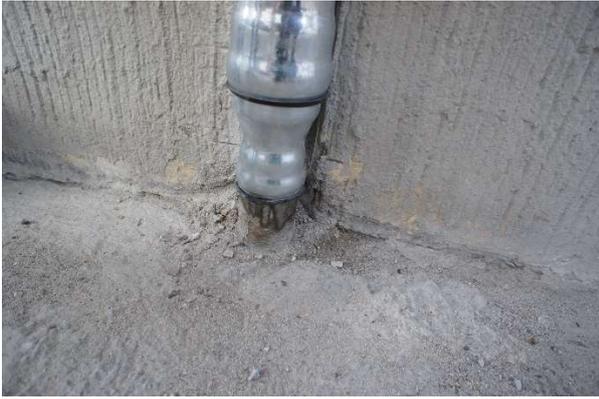
Zu gering dimensionierte Regeneinläufe, eine zu geringe Anzahl von Regeneinläufen oder dessen Verstopfung führen oft dazu, dass Wasser längere Zeit auf dem Balkonboden stehen bleibt.

Abplatzende Fliesen, verschmutzte Fassaden oder sich bildende Unebenheiten im Bodenaufbau sind die sichtbaren Folgen. Unsichtbar verborgen bleiben lange die voranschreitenden Schäden innerhalb des Bauteils. Mit der Zeit entstehende Risse und Abplatzungen im Beton oder Estrich zeigen im späteren Verlauf das Sicherheitsrisiko, das durch die unzureichende Entwässerung entstanden ist.

Verstopfte oder zugestellte Regeneinläufe gilt es zu vermeiden. Die Kontrolle sollte mehrfach im Jahr erfolgen und zählt auch zu den Obliegenheitspflichten der zugehörigen Mieter.

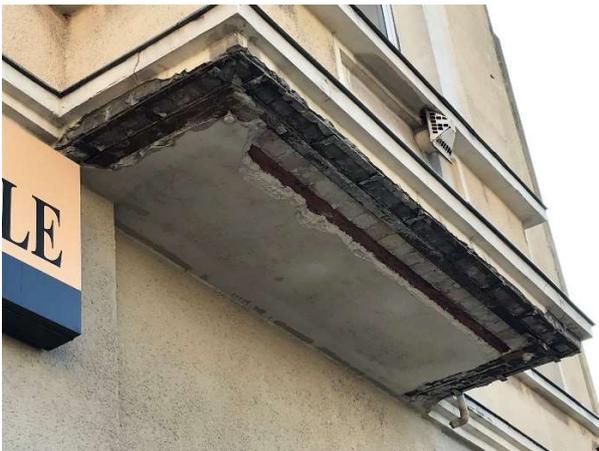
Fehlende oder unzureichende Abtropfkanten an Balkonen haben den Nachteil, dass herablaufendes und nicht unmittelbar abtropfendes Wasser lange am Bauteil haften bleibt und die Schichten des Balkons eindringen kann.

Infolge dessen kommt es zu Verschmutzungen der Fassade, Abplatzungen des Putzes und zur Korrosion an der Bewehrung.
